รายงานตรวจสอบการผลิตไฟฟ้า · ลำดับเหตุการณ์ · ข้อมูล SolisCloud 27 มิ.ย. – 21 ต.ค. 2569

# บ้านคู่ เชียงราย: ทำไมการผลิตไฟฟ้าจากแสงอาทิตย์จึงยังไม่ทันการใช้ไฟ

แผงโซลาร์ 20 kWp · อินเวอร์เตอร์ Solis 20 kW 3 เฟส ไม่มีแบตเตอรี่ · จำกัดการส่งออกเป็นศูนย์ (ไม่ขายไฟคืน กฟภ.) · โรงงานขนาดเล็กที่มีเครื่องจักร 57–62 kW · ตำบลบ้านคู่ จังหวัดเชียงราย

## จุดต่อไฟฟ้าร้อนเกิน: ไฟไหม้ อันตรายต่อชีวิต และต้นทุนของความร้อน

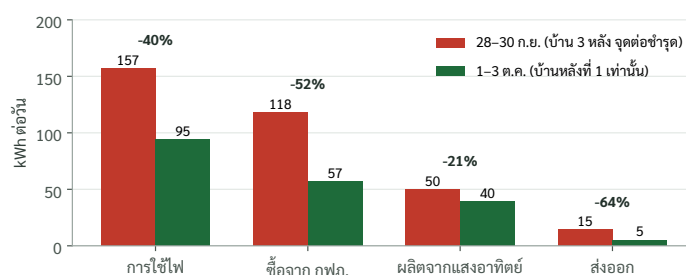
รูปที่ 4 – 3 วันก่อนและ 3 วันหลังตัดจุดต่อที่ชำรุดออก (จากรายงานวิจัยที่แนบ หัวข้อ 7)

- พลังงานกลายเป็นความร้อน จุดต่อที่ร้อนดึงพลังงานที่ต้องจ่ายเงินแต่ไม่ได้ทำงาน เมื่อเครื่องจักรดึงกระแสประมาณ 82-97 A ต่อเฟส จุดต่อที่เป็นสนิมมากอาจสูญเสียได้ประมาณ 400 W
- โหลดสูงขึ้น 3 วันก่อนแก้ไข สถานที่ใช้ไฟ 157 kWh/วัน และซื้อไฟ 118 kWh/วัน 3 วันหลังแก้ไข ใช้ไฟ 95 kWh/วัน และซื้อไฟ 57 kWh/วัน ส่วนหนึ่งเป็นเพราะเครื่องจักรทำงานน้อยลง ตัวเลขการประหยัดจึงเป็นค่าบ่งชี้ ยังไม่ใช่ข้อพิสูจน์
- การวัดถูกรบกวน ค่ามิเตอร์และ CT ถูกรบกวนช่วงที่เกิดความผิดปกติ การควบคุมการส่งออกจึงตามโหลดจริงไม่ได้
- อันตราย ความเสียหายอยู่ด้านสายเข้าของ RCBO จึงไม่มีเบรกเกอร์ตัวใดตรวจจับได้ ทองแดงที่มีไฟเปลือยอยู่เสี่ยงต่อไฟดูด และจุดต่ออยู่ในชั้นที่ 3 จาก 5 ชั้นของเส้นทางสู่ไฟไหม้

สิ่งที่โซลาร์ เอสส์ ดำเนินการ ตัดการเชื่อมต่อจากบ้านหลังที่ 1 ไปบ้านหลังที่ 2 และ 3 และเดินสายใหม่ระหว่างวันที่ 28-30 กันยายน พร้อมแก้ไขการต่อเฟส ที่บ้านหลังที่ 2 โซลาร์ เอสส์ ย้ายจุดต่อไปยังวงจรย่อยใหม่ที่มีเบรกเกอร์ของตัวเอง ส่วนบ้านหลังที่ 3 โซลาร์ เอสส์ ได้แนะนำช่างไฟฟ้าในพื้นที่ถึงวิธีต่อที่ถูกต้อง ตั้งแต่ 1 ตุลาคม บ้านหลังที่ 2 และ 3 ใช้ไฟ กฟภ. ของตัวเอง และระบบโซลาร์จ่ายไฟให้บ้านหลังที่ 1 เท่านั้น

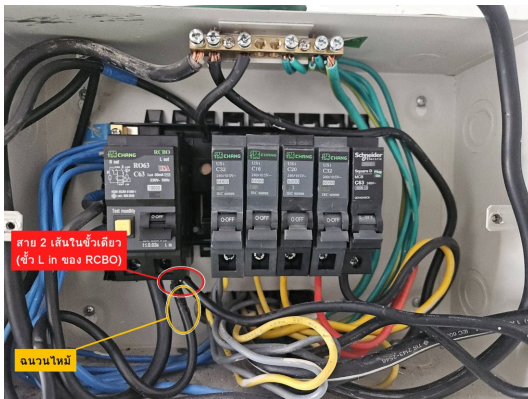
ข้อเดียวของ RCBO มีสายมากกว่าหนึ่งเส้น รวมถึงสายที่บิดรวมกัน จุดต่อร้อนเกินจนฉนวนละลายและทองแดงเป็นสนิมเขียว ตู้ทั้งสองก็ทำแบบเดียวกัน

ตู้ไฟ วงสีแดงคือหัวไฟเข้าของ RCBO วงสีเหลืองคือสายที่มีรอยไหม้ด้านล่าง

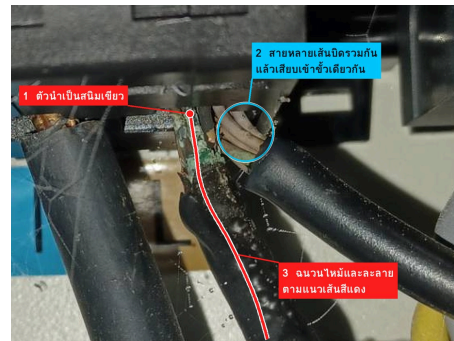
ภาพขยายที่ชี้ ตัวเลขตรงกับรายการด้านล่าง

### 1 ตัวนำเป็นสนิมเขียว

คราบสีเขียวบนทองแดงตรงจุดที่เข้าหัว เป็นสัญญาณของความร้อน ความชื้น และกรดจากฉนวน PVC ที่ร้อนเกิน

### 2 สายหลายเส้นในช่องเดียว

สายแยกหลายเส้นถูกบิดรวมเป็นมัดแล้วเสียบเข้าช่องสายเมน สกรูไม่สามารถกดสายทุกเส้นได้สม่ำเสมอ

### 3 ฉนวนไหม้และละลาย

รอยเสียหายลามจากหัวลงตามสาย แสดงว่าความร้อนเริ่มจากจุดต่อ

| สภาพ | ก่อนซ่อม (ตามภาพถ่าย) | หลังซ่อมอย่างถูกต้อง | วิธียืนยัน |
|---|---|---|---|
| หน้าสัมผัส | สายหลายเส้นได้สกรูตัวเดียว จับไม่สม่ำเสมอ | หนึ่งสายต่อหนึ่งขั้ว ใส่ ferrule ช้น torque ตามผู้ผลิต | ตรวจ torque และทดสอบดึงสาย |
| อุณหภูมิจุดต่อ | ร้อนจน PVC ละลายและทองแดงเป็นสนิม | ต่างจากขั้วข้างเคียงไม่กี่องศา | Thermal scan ขณะเดินเครื่องจักร |
| ฉนวน | ละลายและไหม้ไปตามสาย | ตัดส่วนที่เสียหายออกหรือเปลี่ยนสาย | Insulation resistance ที่ 500 V DC ไม่น้อยกว่า 1 MΩ |

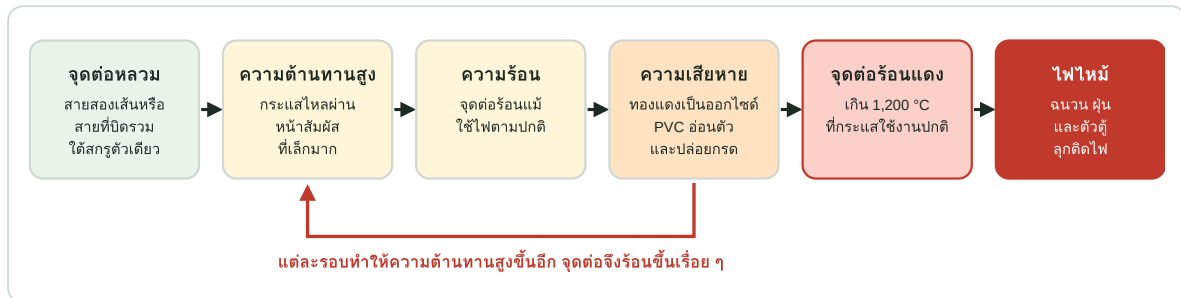
## 2 กลไก: ขั้วที่หลวมกลายเป็นไฟไหม้ได้อย่างไร

สกรูกดได้เฉพาะเส้นลวดด้านนอก เส้นด้านในหลวม และทุกครั้งทีร้อนแล้วเย็น มัดสายจะคลายตัวมากขึ้น อีกทั้งจุดต่อแบบบิดรวมคือหลายวงจรที่ติงกระแสผ่านจุดเดียว

MCB ตัดเมื่อกระแสเกิน ส่วน RCBO ตัดเมื่อมีกระแสรั่วลงดิน จุดต่อที่ร้อนไม่ทำให้เกิดทั้งสองอย่าง ผลทดสอบพบว่าสูญเสียกำลังเพียงราว 5 ถึง 50 W โดยกระแสไหลดยังปกติ อุปกรณ์ป้องกันจึงไม่เห็นความผิดปกติ

PVC ที่ร้อนเกินจะปล่อยไฮโดรเจนคลอไรด์ เมื่อรวมกับความชื้นกลายเป็นกรด ทำให้ทองแดงกลายเป็นเกลือทองแดงสีเขียว คราบน้ำไฟฟ้าได้ไม่ดี ความต้านทานจึงสูงขึ้นอีก

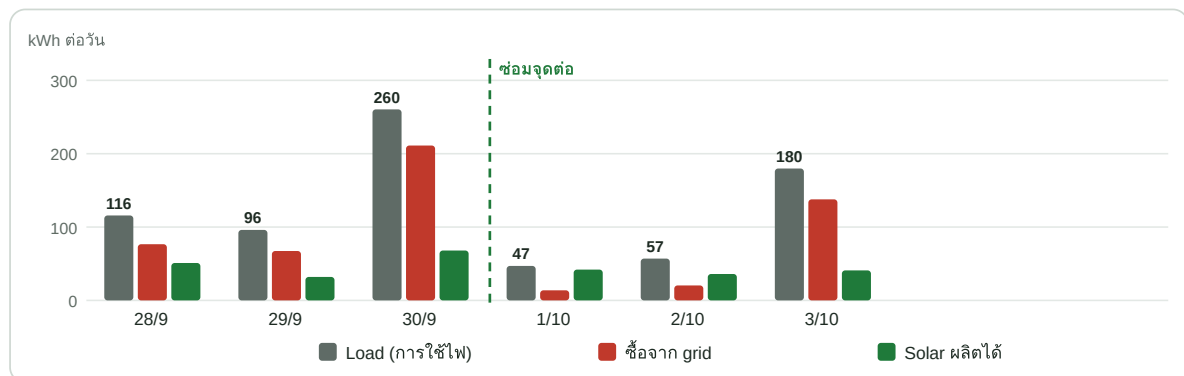
| ต่อวัน | ก่อนซ่อม (28-30 ก.ย. 3 วัน) | หลังซ่อม (1-3 ต.ค. 3 วัน) | เปลี่ยนแปลง |
| Load (การใช้ไฟ) | 157.4 kWh | 94.6 kWh | -40% |
| ซื้อจาก grid | 118.4 kWh | 57.3 kWh | -52% |
| ซื้อสุทธิ (net import) | 103.8 kWh | 52.0 kWh | -50% |
| Solar ผลิตได้ | 50.3 kWh | 39.6 kWh | -21% |
| ขายคืน (export) | 14.6 kWh | 5.3 kWh | -63% |
| ค่าไฟจาก grid ที่ 4.7 บาท/kWh | 556 บาท | 269 บาท | -52% |

เทียบสามวันก่อนและหลังซ่อม load เฉลี่ยลดจาก 157 เหลือ 95 kWh ต่อวัน และไฟที่ซื้อจาก grid ลดจาก 118 เหลือ 57 kWh ต่อวัน หรือประมาณ 287 บาทต่อวันที่ 4.7 บาท/kWh

แต่ละช่วงมีวันที่เดินเครื่องหนักหนึ่งวัน (260 kWh วันที่ 30 กันยายน และ 180 kWh วันที่ 3 ตุลาคม) และวันเบาสองวัน สามวันต่อช่วงเป็นตัวอย่างที่น้อย ผลจึงขึ้นกับชั่วโมงเดินเครื่อง
