รายงานตรวจสอบการผลิตไฟฟ้า · ลำดับเหตุการณ์ · ข้อมูล SolisCloud 27 มิ.ย. – 21 ต.ค. 2569

# บ้านคู่ เชียงราย: ทำไมการผลิตไฟฟ้าจากแสงอาทิตย์จึงยังไม่ทันการใช้ไฟ

แผงโซลาร์ 20 kWp · อินเวอร์เตอร์ Solis 20 kW 3 เฟส ไม่มีแบตเตอรี่ · จำกัดการส่งออกเป็นศูนย์ (ไม่ขายไฟคืน กฟภ.) · โรงงานขนาดเล็กที่มีเครื่องจักร 57–62 kW · ตำบลบ้านคู่ จังหวัดเชียงราย

## จุดต่อไฟฟ้าร้อนเกิน: ไฟไหม้ อันตรายต่อชีวิต และต้นทุนของความร้อน

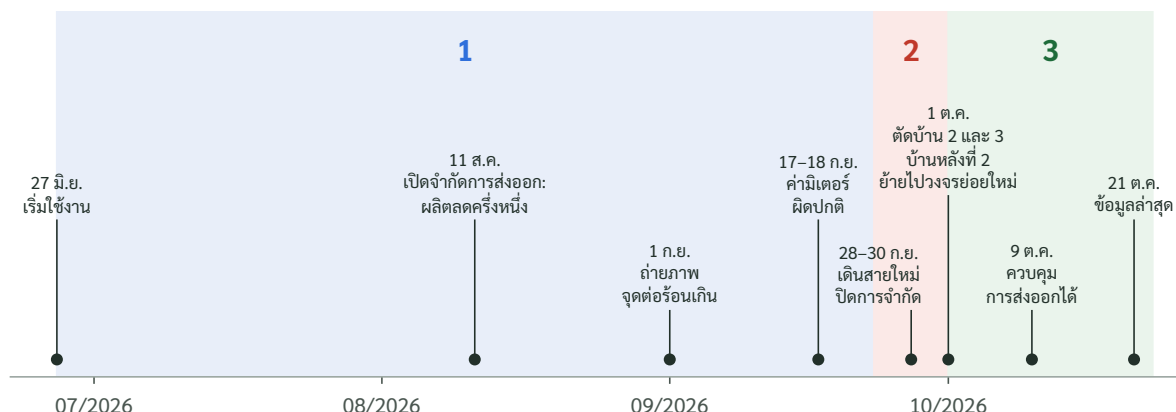
รูปที่ 1 – ลำดับเหตุการณ์ของระบบตั้งแต่เริ่มใช้งานถึงวันที่ 21 ตุลาคม 2569

- ช่วงที่ 1 · 27 มิ.ย. – 22 ก.ย. · บ้าน 3 หลัง ต่อเฟสผิดที่มิเตอร์ 3 เฟสหลัก (ช่างไฟฟ้าในพื้นที่)
- ช่วงที่ 2 · 23 – 30 ก.ย. · ไฟอาร์กที่บ้านหลังที่ 2 (ต่อซ้อนที่เบรกเกอร์หลัก)
- ช่วงที่ 3 · 1 ต.ค. – ปัจจุบัน · บ้านหลังที่ 1 เท่านั้น มิเตอร์เดียว

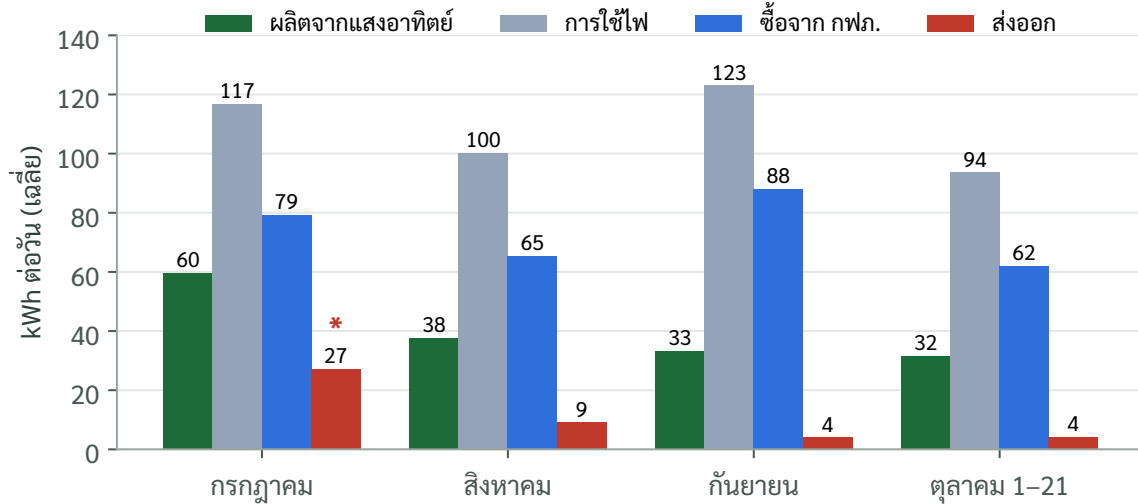
รูปที่ 2 – ค่าเฉลี่ยต่อวันของแต่ละเดือน \* ค่าส่งออกเดือนกรกฎาคมสูงเกินจริง เพราะเฟสลับทำให้โหลดเครื่องจักรบางส่วนถูกบันทึกเป็นการส่งออก การซื้อไฟเดือนกันยายนไม่รวมค่าผิดปกติวันที่ 17-18 กันยายน

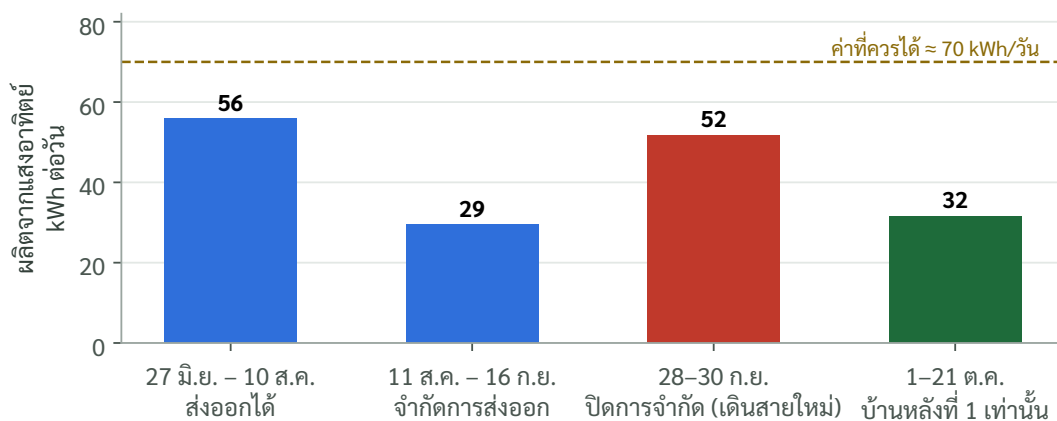
รูปที่ 3 – การผลิตเฉลี่ยในแต่ละช่วงเทียบกับ ≈ 70 kWh/วัน ที่แผงผลิตได้ มีเพียงช่วงที่ไม่จำกัดการส่งออก (ก่อน 11 ส.ค. และ 28-30 ก.ย. ระหว่างเดินสายใหม่) ที่ใกล้เคียงค่าที่ควรได้

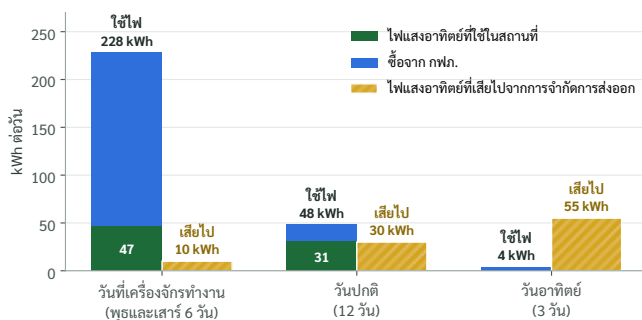
รูปที่ 5 – พลังงานต่อวันแยกตามประเภทวัน 1–21 ต.ค.

- โหลดกลางวันน้อย ในวันที่ไม่มีเครื่องจักร ร้านใช้ไฟเพียงประมาณ 6 kW (ต่ำสุด 2.8 kW ช่วงพักกลางวัน) การจำกัดการส่งออกกวดอินเวอร์เตอร์ให้ผลิตเท่านั้น ไฟแสงอาทิตย์จึงเสียไปประมาณ 30 kWh ในวันปกติ และประมาณ 55 kWh ในวันอาทิตย์

- เครื่องจักรใหญ่เกินกำลังแผงและทำงานผิดเวลา เครื่องจักร 57–62 kW ใหญ่ประมาณ 5 เท่าของกำลังสูงสุด 12–13 kW ของแผง ปัจจุบันทำงานทุกวันพุธและวันเสาร์ 20% ของพลังงานใช้หลัง 17:30 และการจำกัดการส่งออกใช้เวลา 45–55 นาที จึงปลดหลังเครื่องจักรเริ่มทำงาน

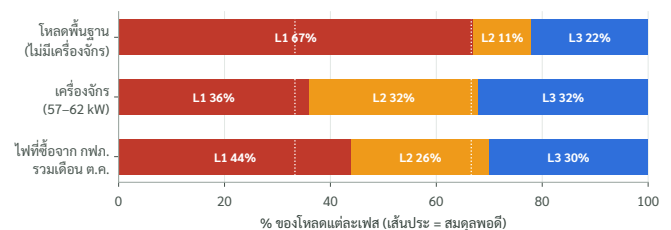
รูปที่ 6 – สัดส่วนโหลดแต่ละเฟส เดือนตุลาคม

- เฟสไม่สมดุล โหลดพื้นฐานอยู่บน L1 67%, L2 11% และ L3 22% ไฮบริดอินเวอร์เตอร์จ่ายไฟแยกแต่ละเฟสได้ จึงไม่ลดการผลิต แต่ทำให้ L1 และสายนิวทรัลรับภาระเกิน (ประมาณ 13 A) ซึ่งเป็นเส้นทางเดียวกับที่เสียหายเมื่อเดือนกันยายน โซลาร์ เอสส์ ตรวจพบความไม่สมดุลอย่างมากรณี และได้แจ้งช่างไฟฟ้าของโรงงานแล้ว
